カーボンニュートラルへの第一歩をふみだした200現場の挑戦

"beacon x 200 challenges" でみえてきた未来

2021年12月よりユカワ化工油株式会社(本社：愛知県岡崎市、社長：川澄薫)が、脱炭素の切り札として販売を始めた金属加工油「beacon(ビーコン)」(<https://www.beaconf.jp>)は、わずか1年間で200件以上の切削現場に導入されました。200現場の1年間の導入プロセスや課題、そこからの解決、今後に向けた考察を今回"beacon x 200 challenges"として発表します。こうした取り組みを今後のカーボンニュートラルに挑む多くの企業に共有していくことが、持続可能なものづくりへの第一歩になると考えます。

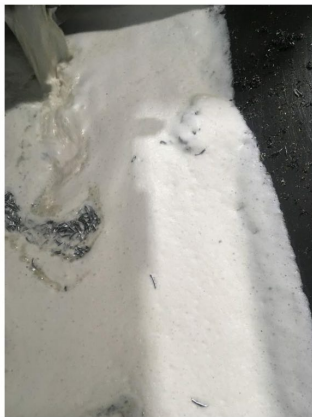
白濁して泡立ちのあるtype9の様子

エマルジョンではみられなかった典型的な不具合として報告されたケースとしては、本来透明であるはずのbeaconが白濁したり、泡立ってしまうという現象です。また本来ほとんど臭いがしないはずのbeaconから臭いが発生するという現象もみられました。これらの現象をひとつひとつ検証する中で、その理由や解決方法がみえてきました。

不具合が見つかった現場からのサンプルにより、beacon投入前に機械についていた他油がまじりあって、本来透明であるはずのbeaconが乳化状態になっていることがわかった。カルテデータのpHの推移も希釈濃度との相関性においても異常な低下はなく、一般生菌数の 1×10^4 個の検出による影響としてのbeacon水溶液の変質はないと判断できた。臭いの異常と白濁や泡立ちは、beaconが洗い流した他油がbeaconに対して乳化したことが原因で発生したと判断できた。また、一般生菌数を測定した結果、臭いは前油を栄養源にして微生物が増殖したことにより発生していた。

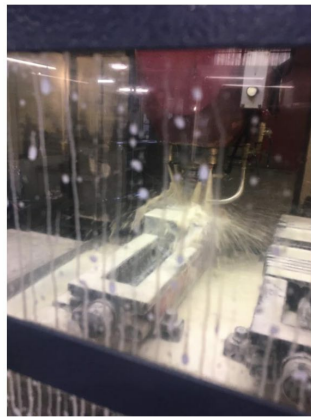
白濁してはいるものの
加工室をのぞく窓の付着はエマル
ジョンと比較して少ない

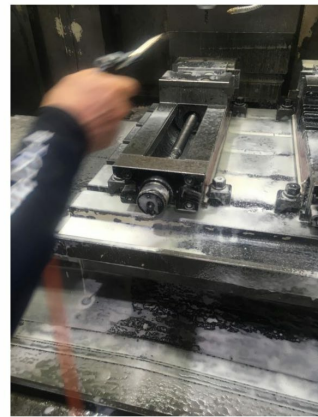
液切れもエアブローで簡単にできている

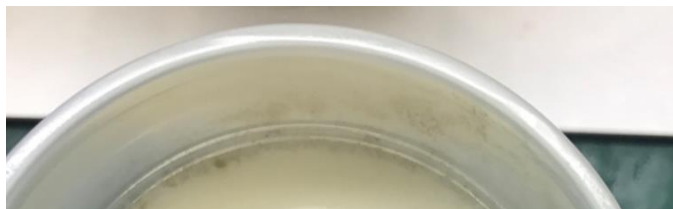
性状分析値によるbeacon水溶液の変化の判定をおこなった。

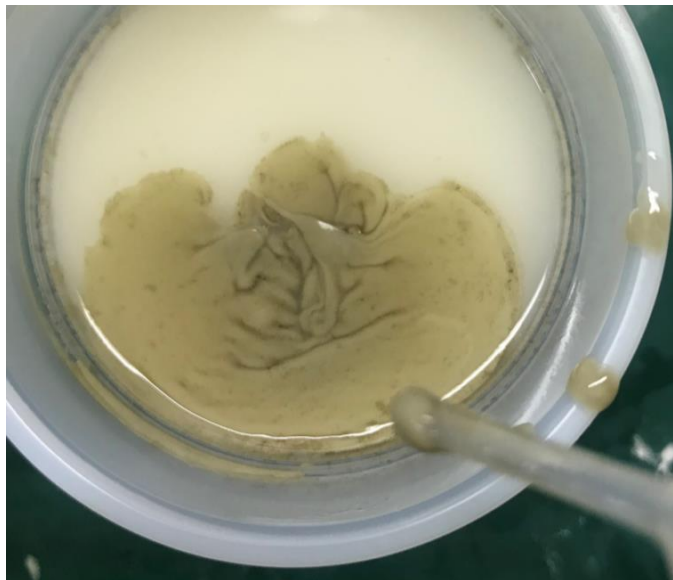
beacon殺菌剤投入24時間経過時の他油分離の様子

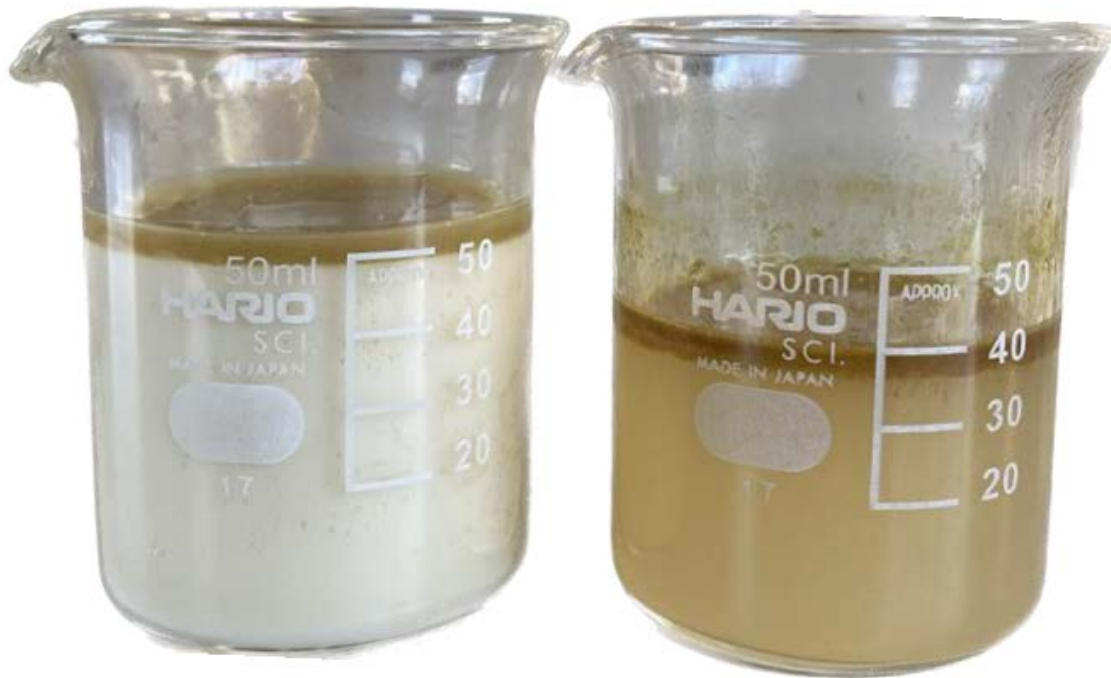
左：乳化した現場サンプル 右：分離後

白濁の原因となったサンプルは乳化状態だと判断し、他油の分離促進と除菌のためにbeacon殺菌剤を投入する

beacon殺菌剤は、除菌効果と他油の分離促進効果があります。殺菌剤投入後には、他油は分離が進み浮上してきます。一般生菌は検出されなくなり、泡立ちも解消しました。悪臭の原因となっている浮上油を回収することで悪臭もしなくなりました。

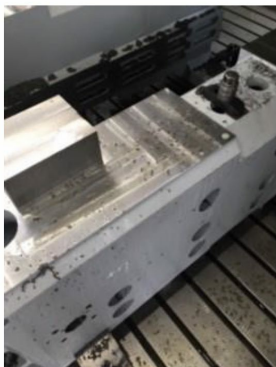
type3 使用機械でのワークに発現した錆様の付着物の様子

ワークの切削箇所と塗装箇所に着した前油の残渣物

もうひとつの典型的なケースとしてワークの切削面や機械のテーブルの表面に、さびの様な付着物がみられるという不具合の報告もあった。通常、切削面は油の防錆皮膜によりさびがでることは考えられない。

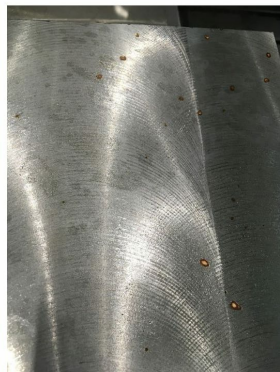
ワーク切削箇所に着して錆に変化した前油の残渣分

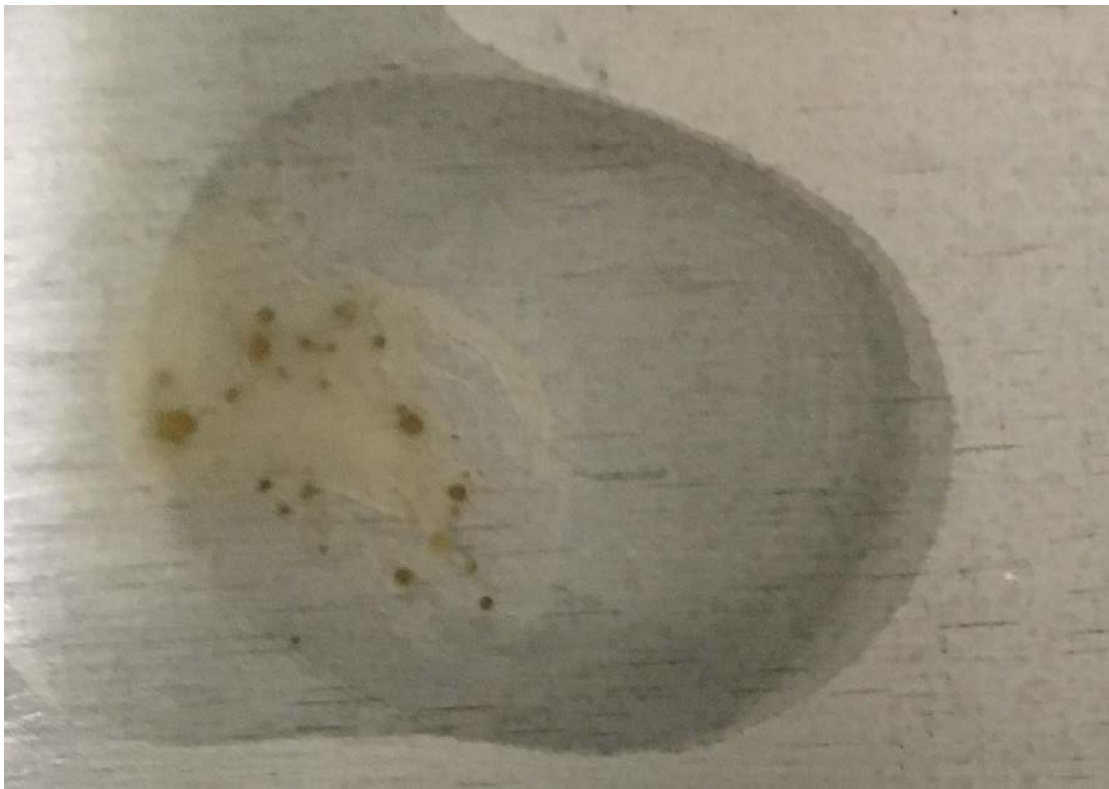
テストプレートにできたさび様の付着物

実際についた付着物とさびの関係をHerbert防錆力評価試験にて検証した

テストプレートの観察から、beacon水溶液の防錆力の低下による発錆ではないことが確認できた。beacon水溶液中の茶色の他油がテストプレートに付着してさび様になり、更にbeacon水溶液が乾燥するとテストプレートに密着して腐食になっていく過程を確認した。beaconには洗浄力があるため、導入前の機械に付着した前油を洗い流す。前油が再溶解しない成分の場合、乳化することなく分離し、汚れやさび様となってワークの表面に現れていた。

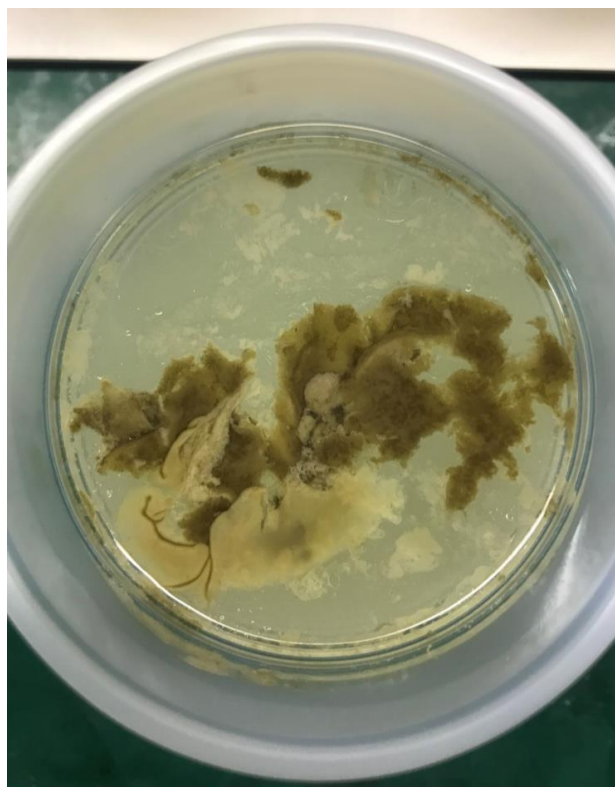
beacon防食剤添加24時間後の様子

beacon防食剤は金属表面に防錆膜を形成して再付着を防ぎます。その結果、ワークや機械ベットのさび様はなくなります。さび様の原因であった他油残渣分の分離が促進され、透明度もあがります。

分離物を除去しない場合にbeacon防食剤の効果がなくなると、さび様が再発したケースがありました。機械の運転停止でクーラントが静置された状態の時に分離浮上したものを除去すると再発は無くなります。

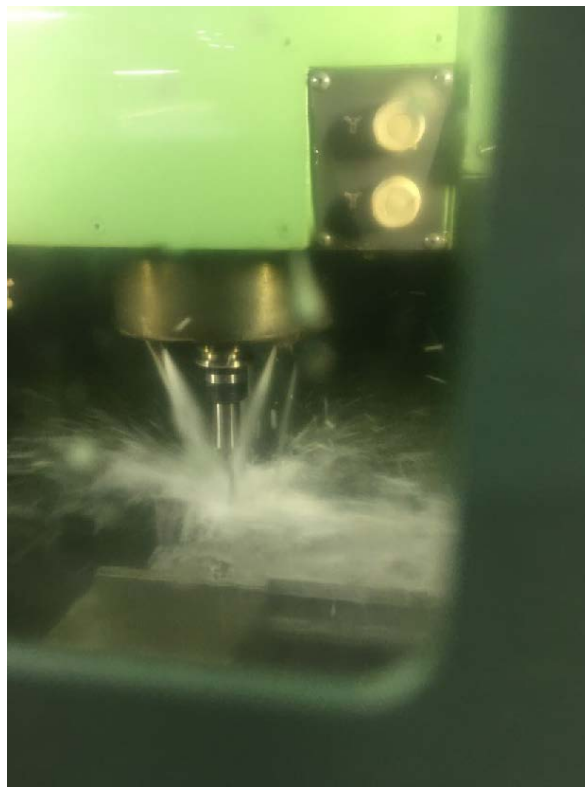
「加工条件をあげられ、補充回数減った」

導入企業：株式会社K精密様(機械部品加工)

切削油種：beacon type3 (加工条件の改善・使用量の削減)

切削機種：森精機NCフライス マザックMC他

加工材種：SUS 鋼

加工内容：フライス加工全般 タップ加工

クーラントの泡立ちで切削条件を上げることができなかったが、type 3では泡立ちが抑えられて切削条件の変更が可能となった。結果として加工時間の短縮と工具寿命の延長が実現した。使用希釈濃度は8%。べたつきがないのでワークの脱着がしやすくなった。加工室の切粉残りが少なくなり、エアブロー時間が短縮できた。

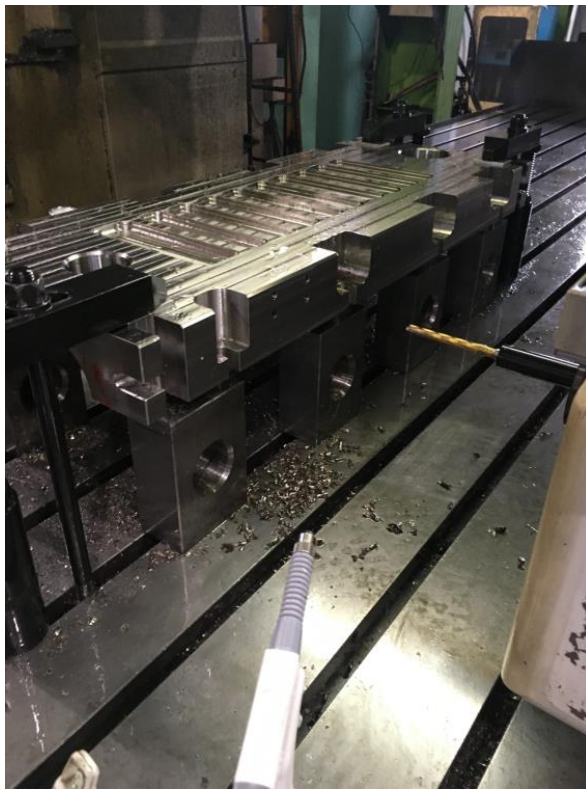
「beaconの切削性能が作業の安全性を向上させた」

導入企業：T工業株式会社様（大物設備部品加工）

切削油種：beacon type 3

切削機種：OKUMA 門型MC

加工材種：SUS430

加工内容：フライス加工全般 M6タップ深さ600mm

門型の大型マシニングセンタで、従前エマルジョン型クーラントでは、油性のタッピング油を注油してタップ加工していたためテーブル面に油性のタッピング油が残りすべりやすく転倒の危険があった。beacon type3はタップ加工もできるのでタッピング油の使用をやめることができた。転倒事故の予防ができ作業環境が改善した。従前エマルジョン型クーラントは悪臭等により液交換を年に3回行っていたが、beacon type3に替えてからは使用開始から18か月になるが、まだ一度も液交換を行っていない。全社の廃棄物量への波及効果の算出は半年先になるが感覚としては減量が期待できる。
